阿久比町 屋郷池 ハザードマップ

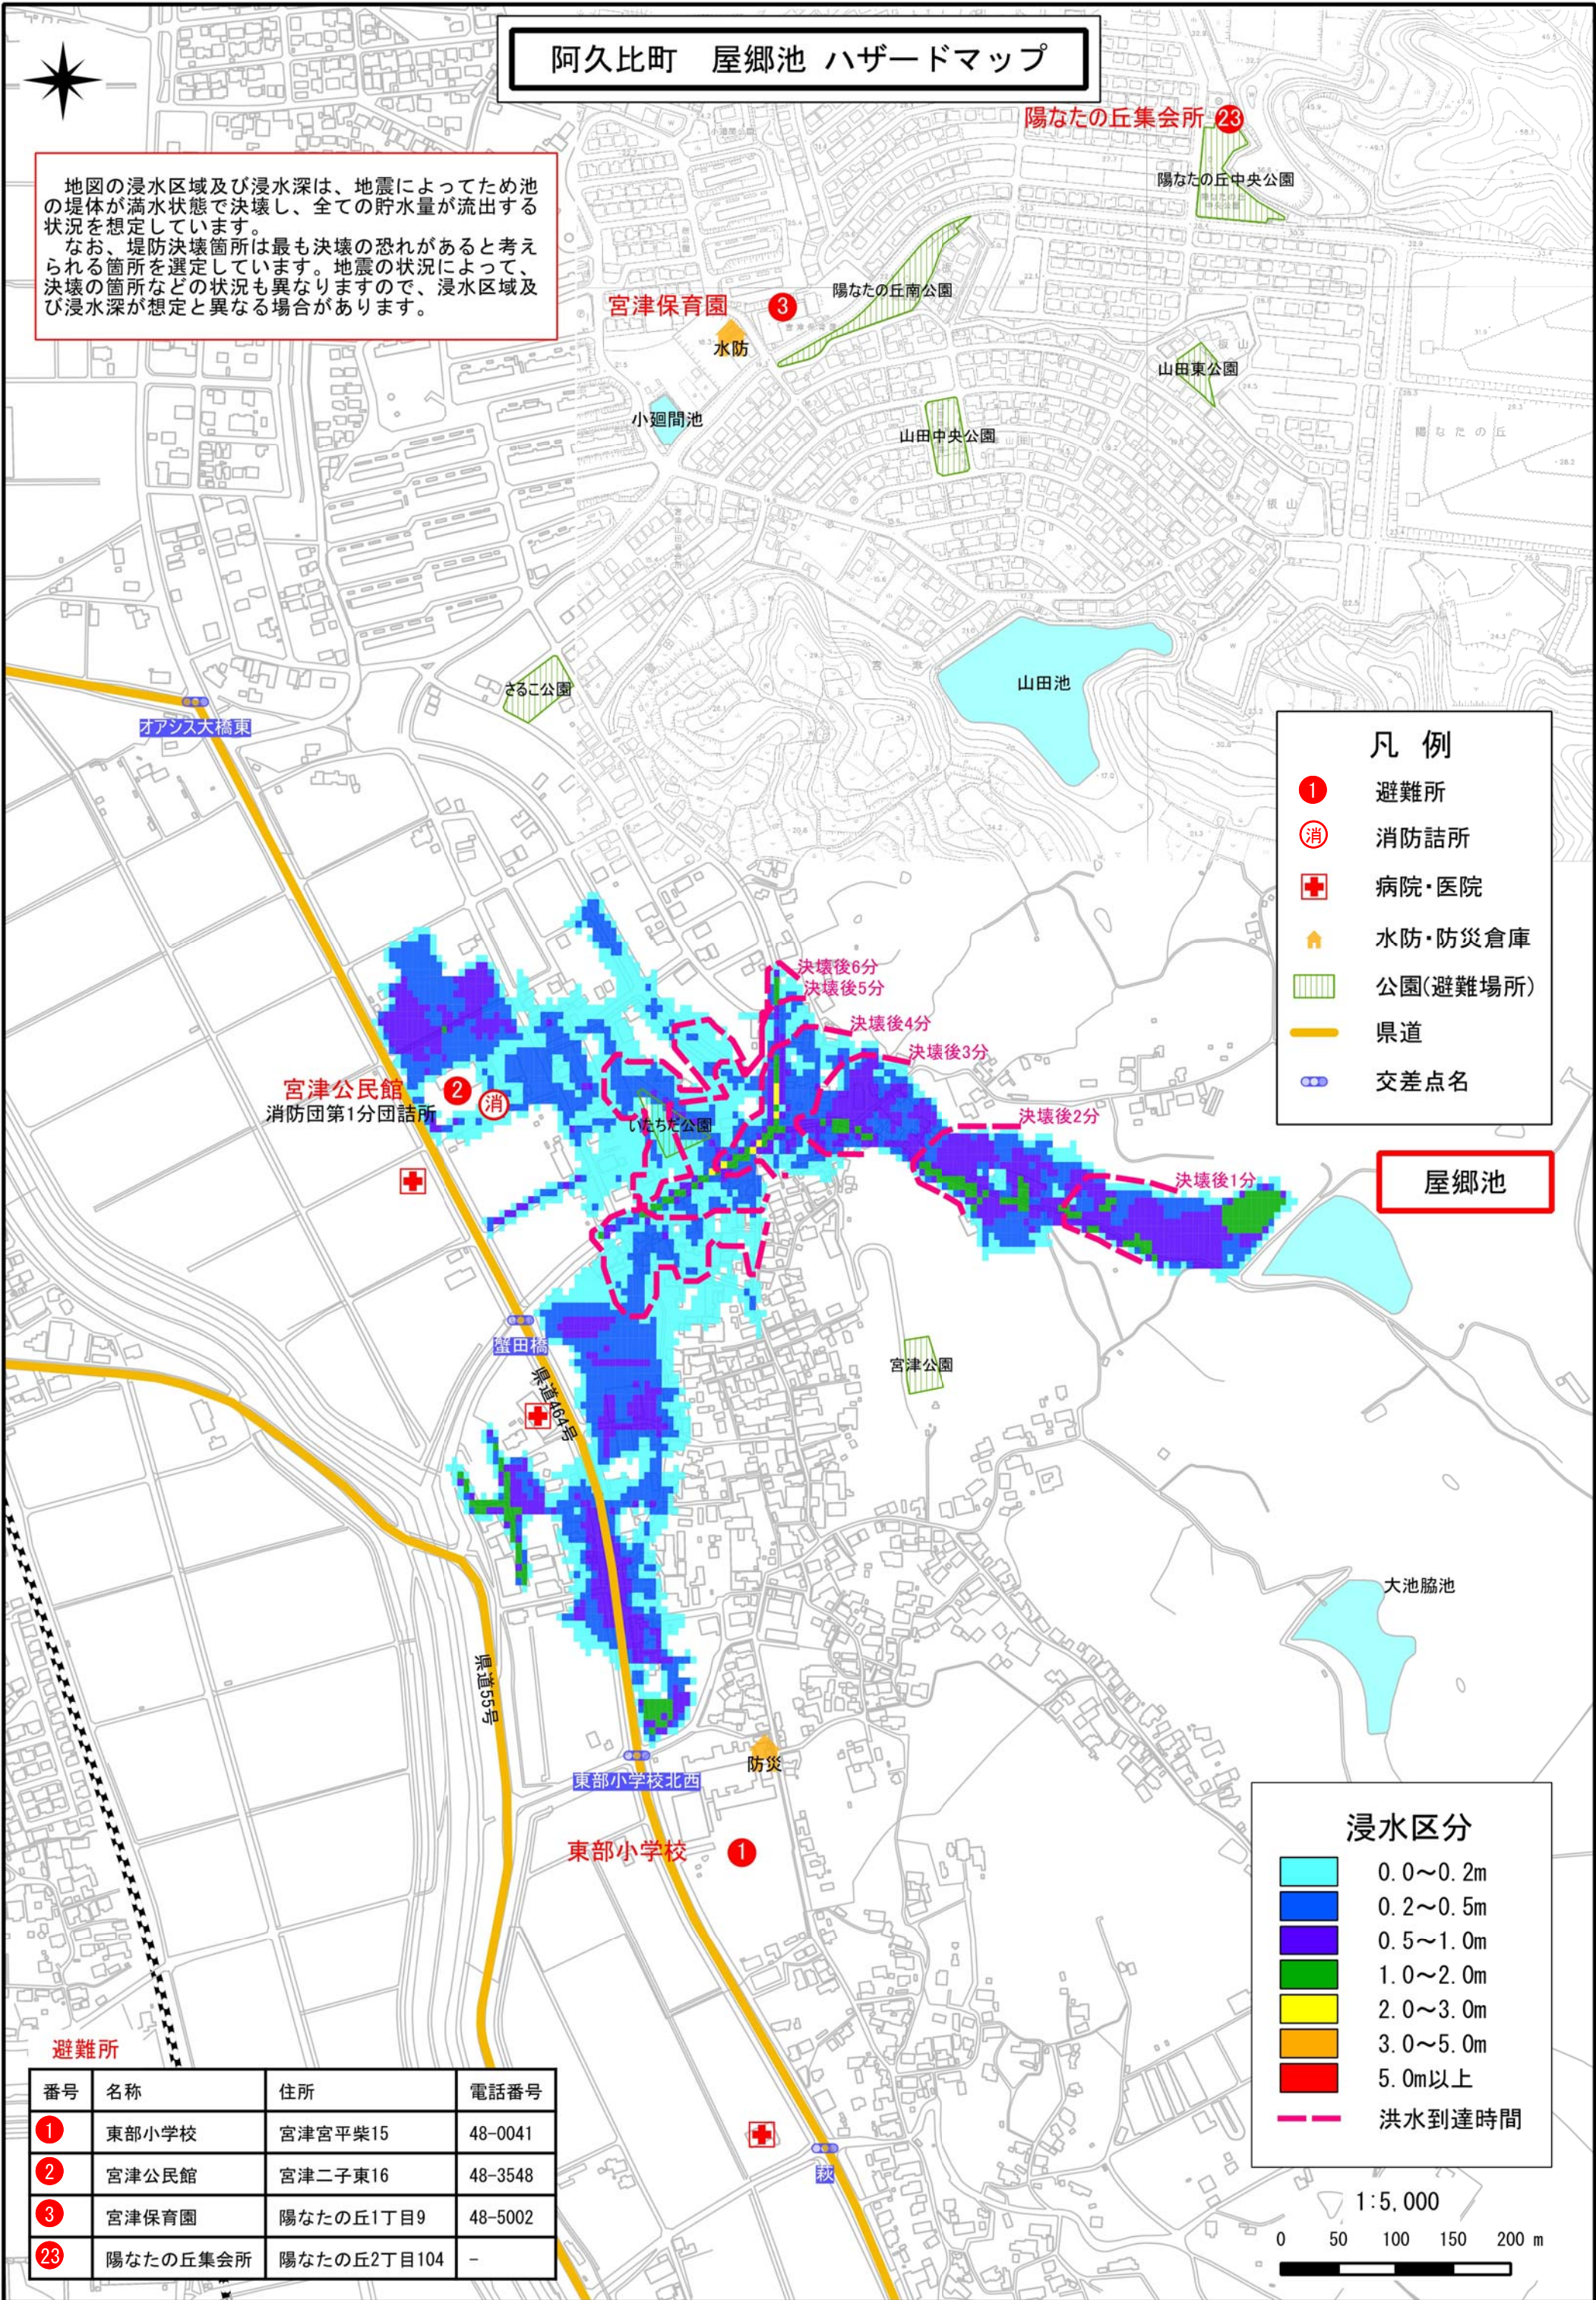
地図の浸水区域及び浸水深は、地震によってため池の堤体が満水状態で決壊し、全ての貯水量が流出する状況を想定しています。
 なお、堤防決壊箇所は最も決壊の恐れがあると考えられる箇所を選定しています。地震の状況によって、決壊の箇所などの状況も異なりますので、浸水区域及び浸水深が想定と異なる場合があります。
